TILTAKSRAPPORT

Fuktproblemer i kjeller

Gnr: 98 Bnr: 20
3624 Lyngdal
Kommune: Flesberg

Besiktigelsesdato: 12.12.2007

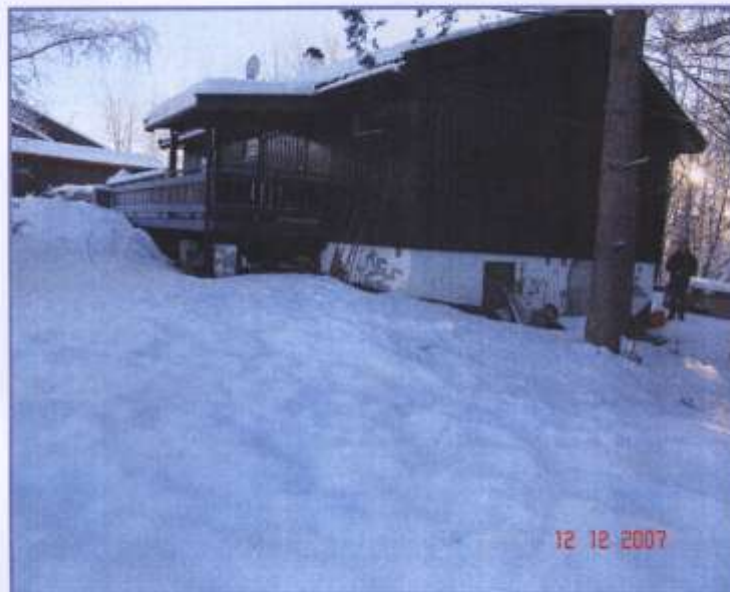
Dette er en enebolig i tre med grunnmur av leca rett på fjell. Det renner vann på fjellet og det trekker vann opp i gulv og murvegger. Spørsmålet er hvordan få en tørr kjeller?

Det må pigges/sprenges rundt hele huset slik at det kan dreneres forsvarlig.
